# Success Story: Anhaltende Kompressorprobleme in langfristige Zuverlässigkeit umgewandelt

Unser Kunde, Messer Hungarogáz Kft., die ungarische Tochtergesellschaft des globalen Industriegasspezialisten Messer, ist einer der führenden Produzenten und Vertreiber von Industrie- und Medizin-gasprodukten in Ungarn. Im grössten petrochemischen Werk Ungarns betreibt Messer zwei vertikale Kompressoren eines anderen OEMs für die Stickstoffversorgung (N<sub>2</sub>). Die Herausforderung bestand darin, langjährige Zuverlässigkeitsprobleme der Kompressoren in eine dauerhafte Lösung zu verwandeln.

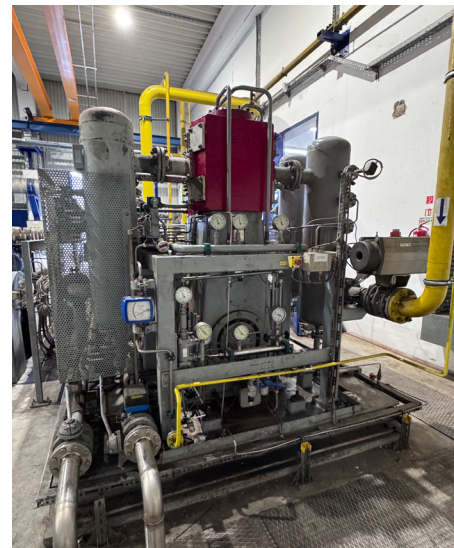
Überholte Kompressorkomponenten für verbesserte Leistung.

Basierend auf unserer OEM-Expertise haben wir ein neues Design für die Kolben, Kolbenstangen und Dichtungen vorgeschlagen, einschliesslich optimierter Dichtelemente, um den Verschleiss deutlich zu reduzieren.

Bei der Untersuchung wurden polierte Oberflächen an den Zylinderlaufbuchsen festgestellt. Als kosteneffiziente Massnahme empfahlen wir die Aufarbeitung der bestehenden Schrumpfsitz-Laufbuchsen, um die Leistung zu verbessern und den Verschleiss zu reduzieren.

Alle Verschleiss- und Abnutzungsteile wurden durch Komponenten aus speziell für Stickstoffanwendungen ausgewählten Materialien ersetzt.

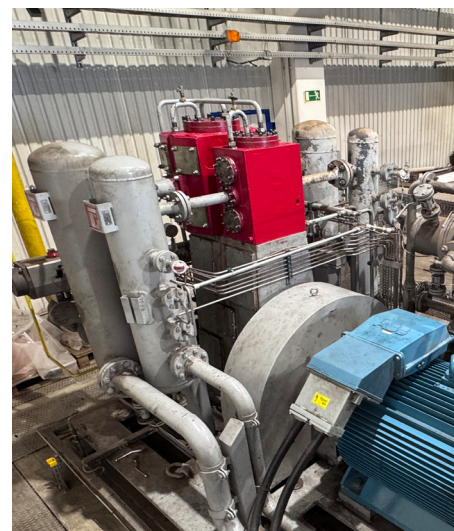
Von Verschleiss zu Zuverlässigkeit – die Kompressoren sind bereit für den Langzeitbetrieb.

Unsere Experten waren vor Ort, um die Installation der neuen Komponenten abzuschliessen und die Kompressoren wieder in Betrieb zu nehmen.
